## COMPTE-RENDU DE VISITE

### RAPPORT

Date de la VISITE : 03/12/2020 Nom du rapporteur : <b>T.NGUYEN</b> Page n° : <b>1/6</b>	<b>51 Chemin de Ginestous à TOULOUSE</b>	
Destinataire :  <b>MAIRIE DE TOULOUSE</b>  <b>TOULOUSE METROPOLE</b>	A l'attention de :  <b>F. LOPE</b>  <b>Mme POGGIALI</b>	N° télécopie  <b>Francis.lope@toulouse-metropole.fr</b>  <b>Gaela.poggiali@toulouse-metropole.fr</b>
PRESENTS :		
<b>MAIRIE DE TOULOUSE</b>  <b>TOULOUSE METROPOLE</b>  <b>OTCE - MP</b>	<b>F. LOPE</b>  <b>G. POGGIALI</b>  <b>T.NGUYEN</b>	   <b>Rapporteur</b>

Suite à la demande de Toulouse Métropole, nous nous sommes rendus, ce jeudi 03 Décembre 2020, au 51 chemin de Ginestous à Toulouse pour diagnostiquer le bâtiment existant.

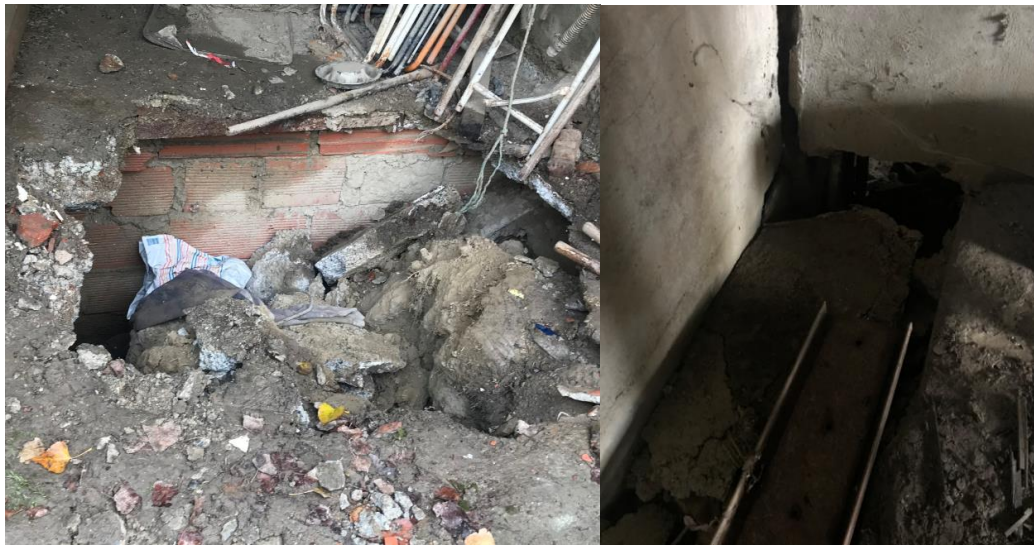
Le plancher haut sous-sol s'est effondré à plusieurs endroits

**Dans ces conditions et aux vues des travaux de confortement à réaliser, nous recommandons la démolition du bâtiment.**

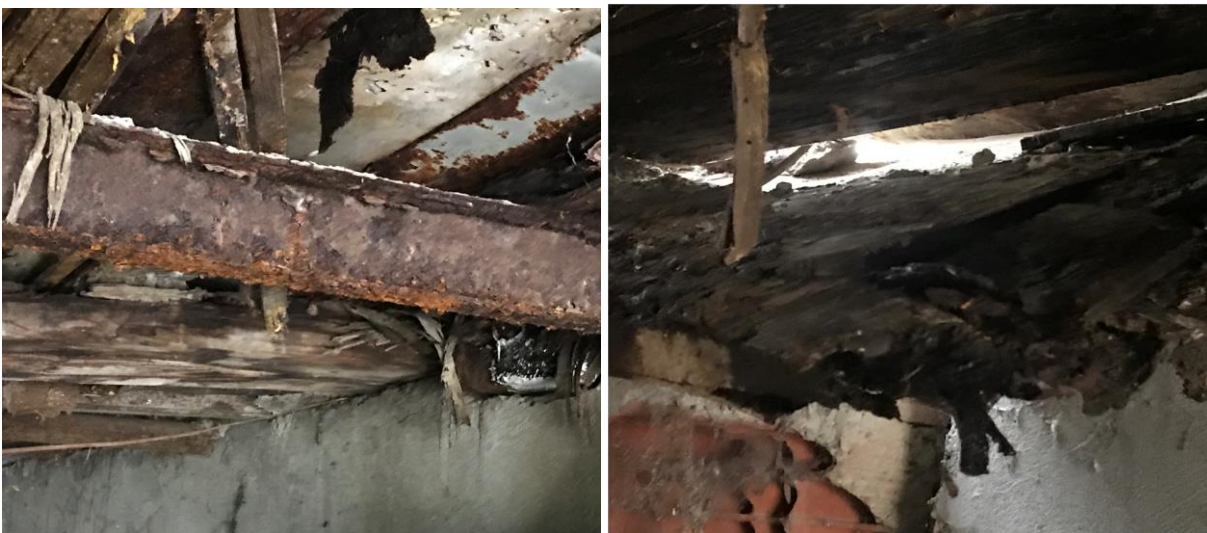
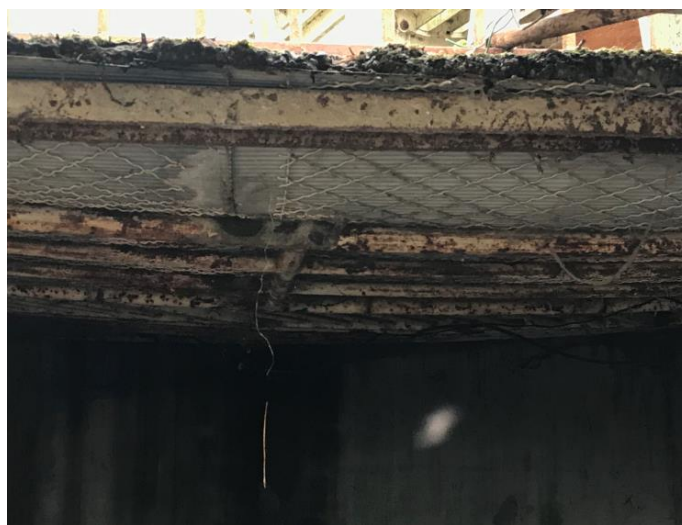
L'étanchéité du plancher haut RDC est complètement dégradé, l'eau s'est infiltrée à l'intérieur du bâtiment. Nous avons constaté la corrosion sévère de toutes les solives métalliques, l'affaissement important et l'effondrement partiel du plancher haut RDC des annexes.

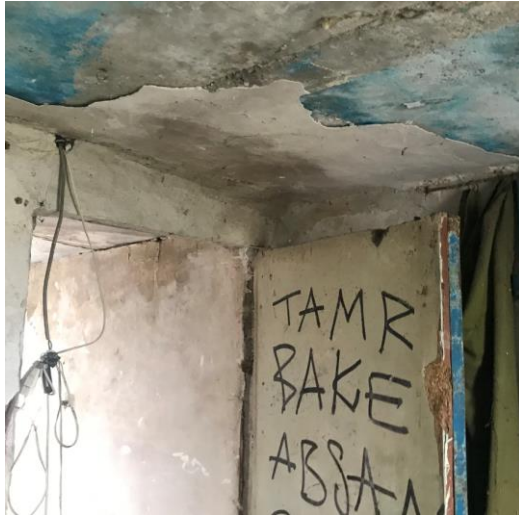
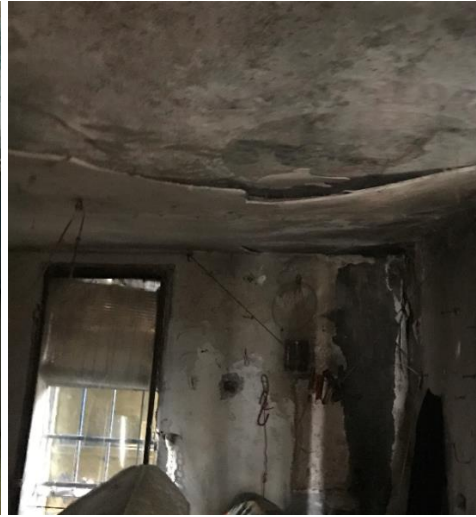
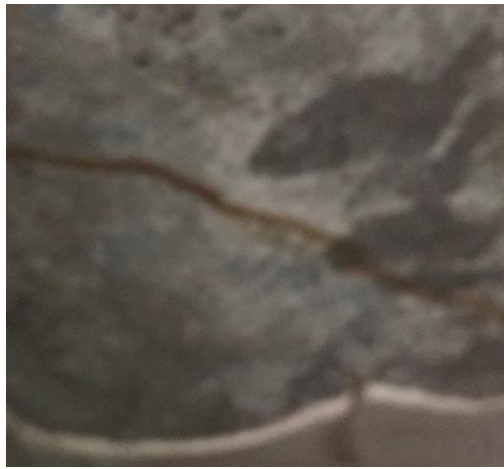
Le plancher haut R+1 est très humide, les enduits en sous face du plancher sont quasiment tous décollés. L'infiltration et la trace de rouille d'acier du plancher ont été constatés. La dégradation des aciers du plancher peut engendrer la perte de la capacité portante et l'effondrement du plancher .

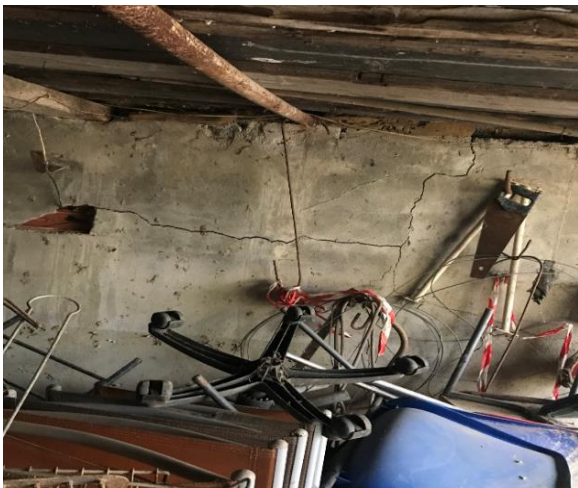
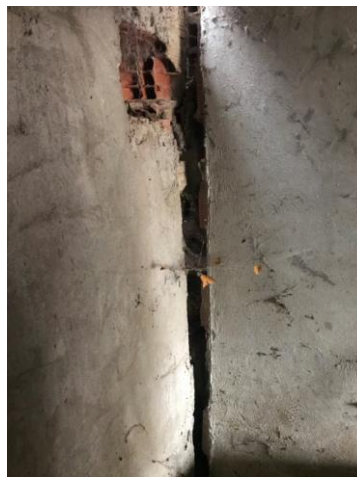
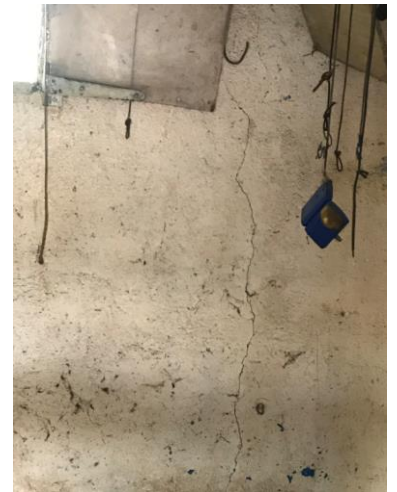
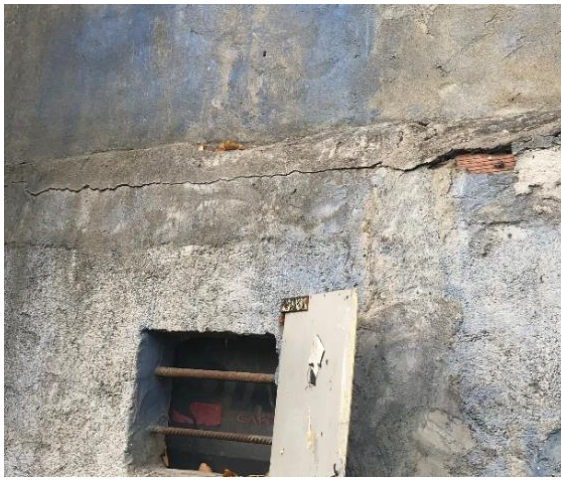
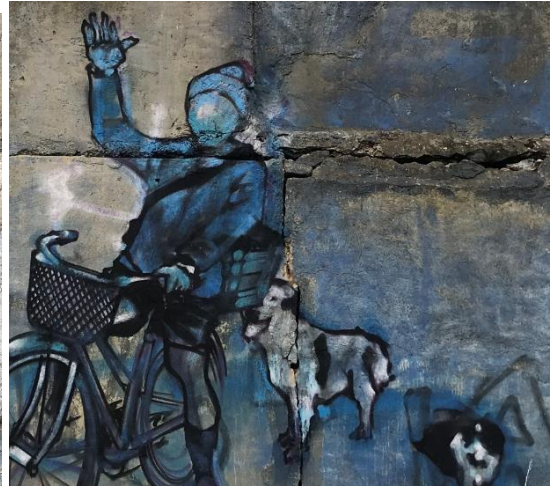
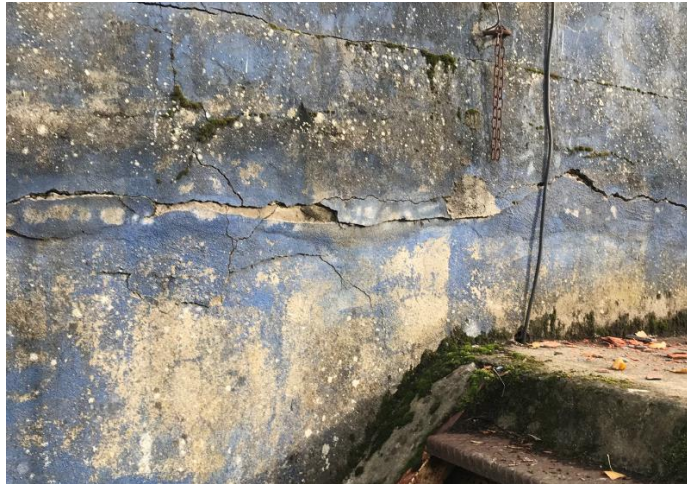
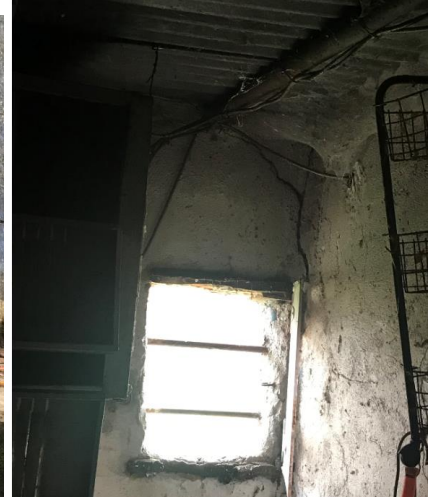
Les murs porteurs présentent plusieurs fissures importantes. La désolidarisation entre les murs, entre les planchers et les murs porteurs ont été constatés. Les murs risquent de s'effondrer.

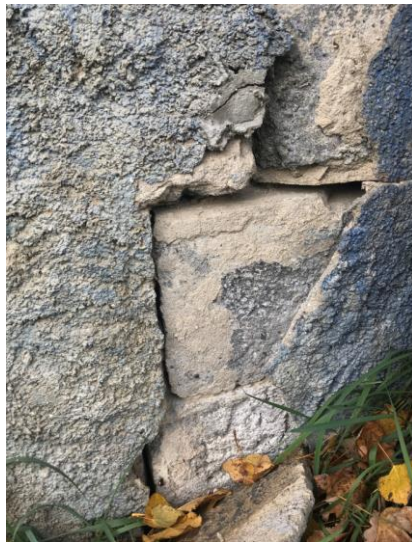
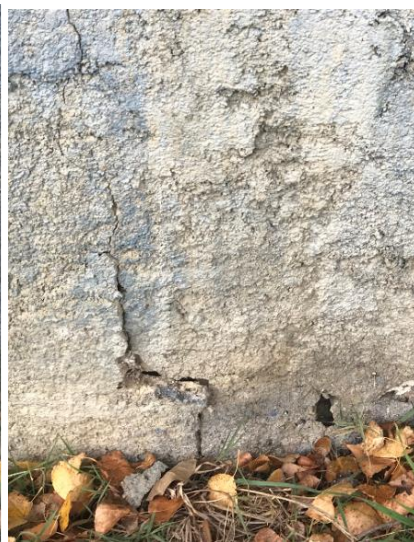
L'affaissement de la fondation à certains endroits a engendré des fissures en pied de mur .

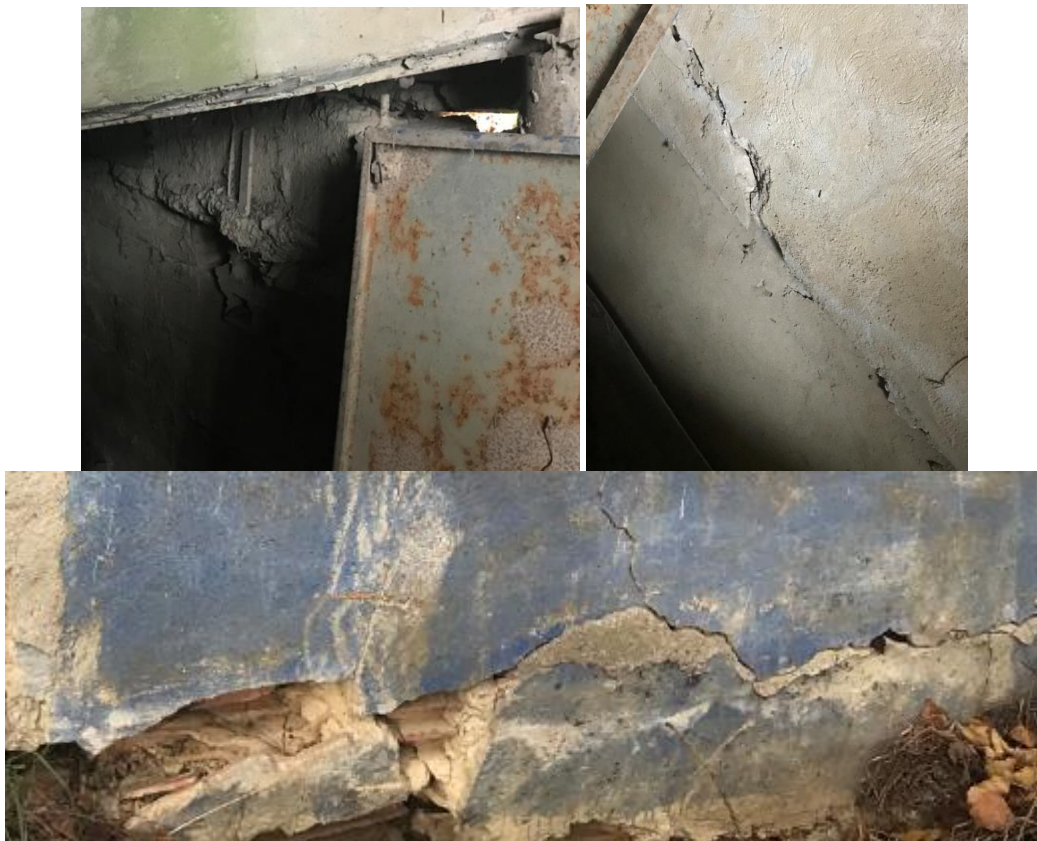
L'effondrement en tête de mur de soutènement du sous-sol a été constaté. Cela risque d'entraîner l'effondrement du mur situé au-dessus.

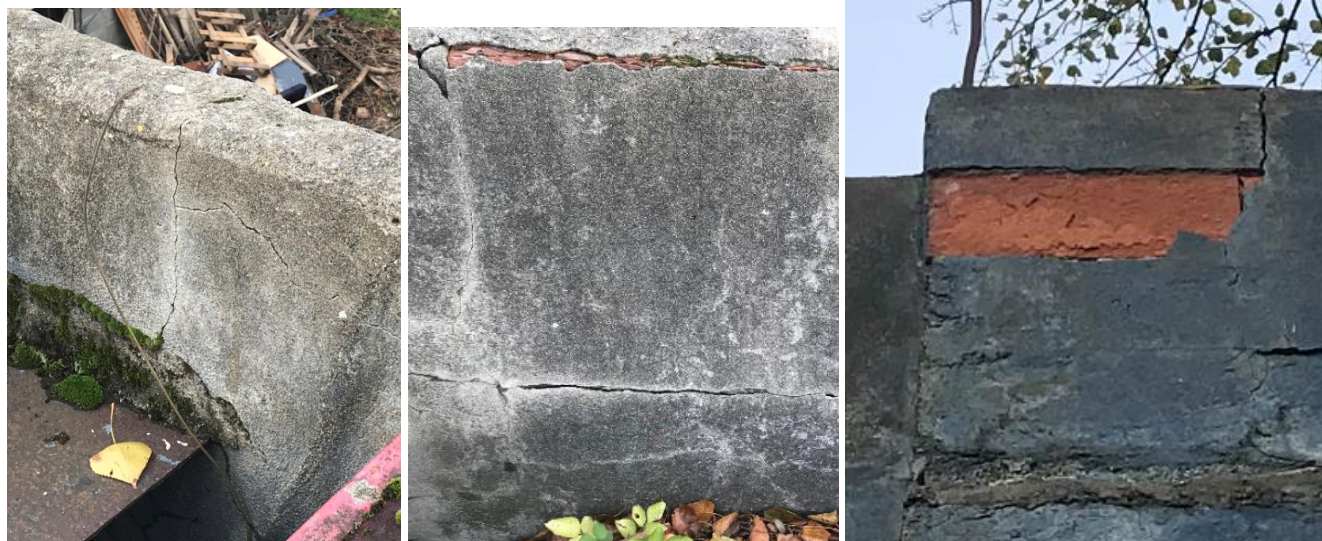
Les acrotères sont en brique non armé. Ils présentent plusieurs fissures. Certaines briques risquent de tomber :

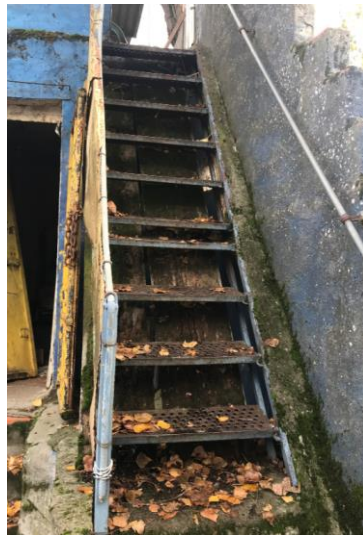
L'escalier d'accès aux terrasses est en très mauvais état et remet en cause la sécurité de l'ouvrage.

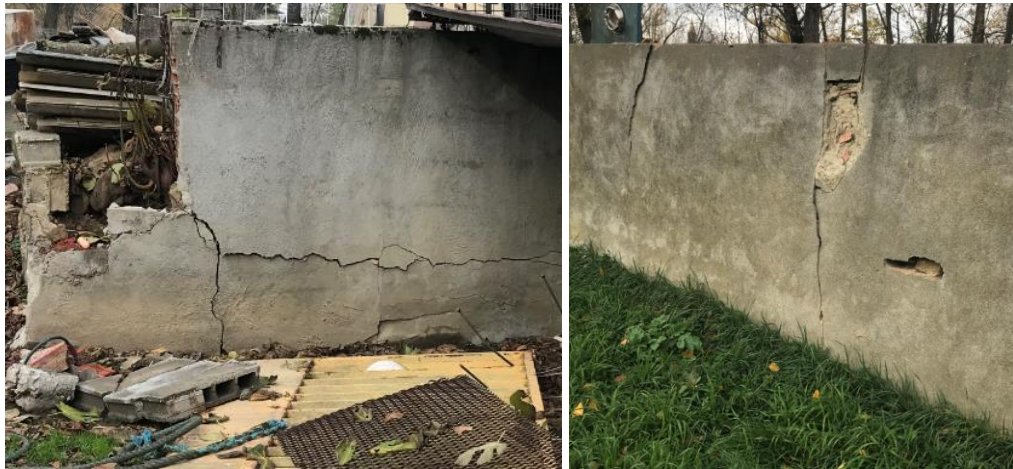
Les fissures très importantes ont été également constatées sur les murs clôtures
