## DIAGNOSTIC DES TOITURES

Château Paleficat  
Rue Frédéric Chopin  
31200 TOULOUSE

MAIRIE DE TOULOUSE  
1, Place du Capitole  
31000 TOULOUSE

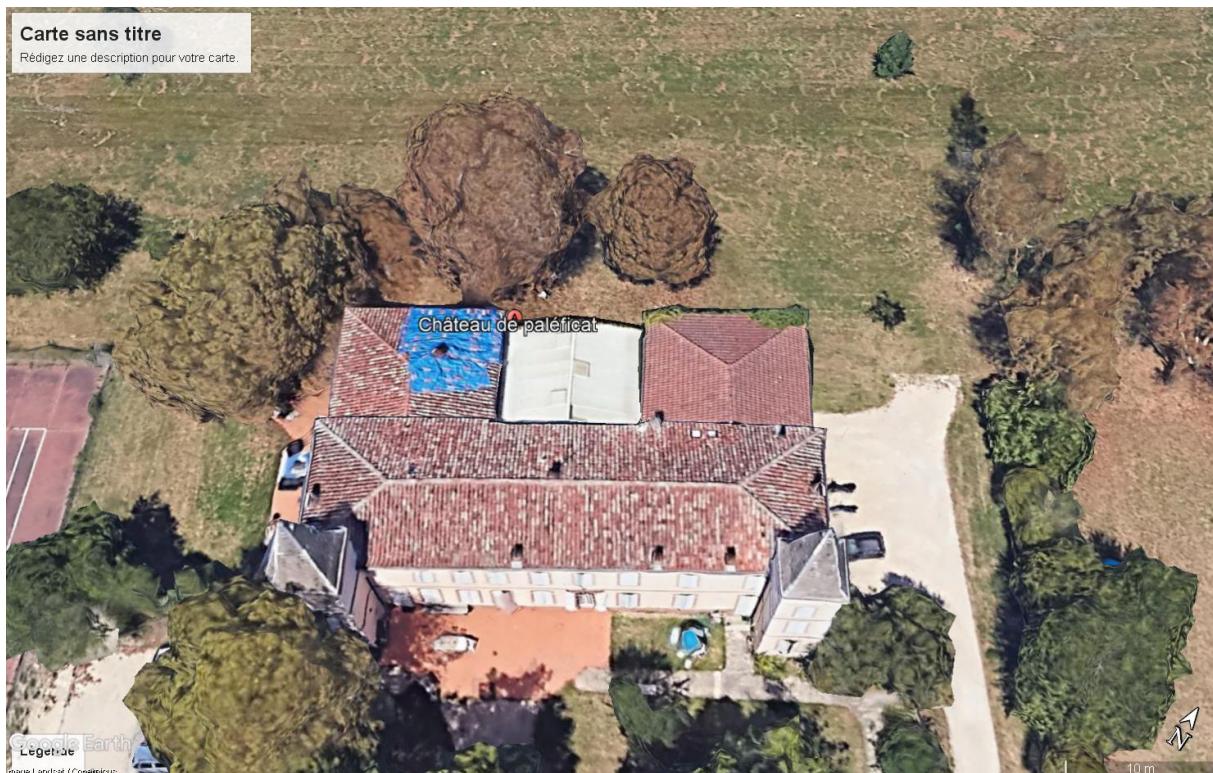
Photo n°1

Les toitures de certaines zones (Photo n°01) présentent :

- une couverture en tuiles canal sur plaque flexoutuile
- les faîtages et les arêtiers sont maçonnés
- une zinguerie en zinc
- une charpente traditionnelle bois
- Les tours sont couvert en ardoises en écaille  
Quelle est la nature des ardoises, je ne sais pas ardoises naturelles, amiante ?

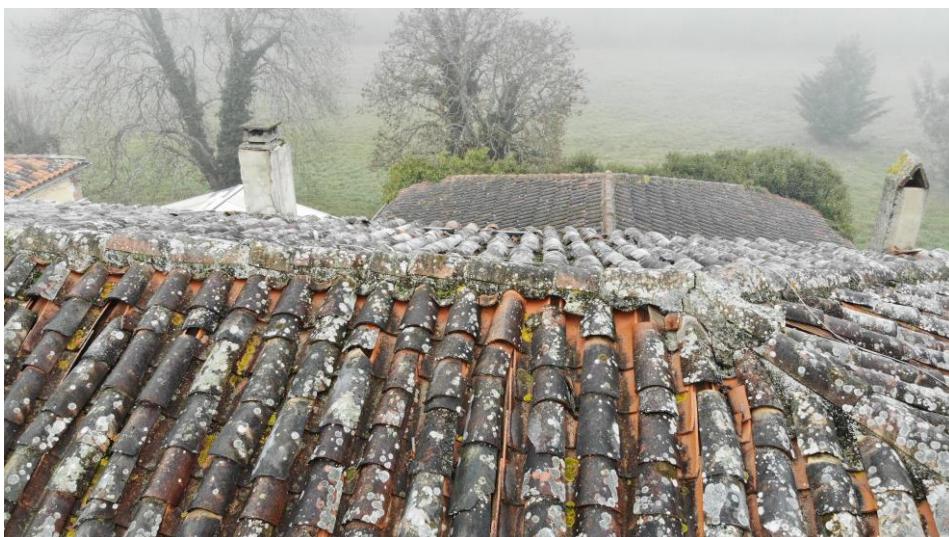
On peut apercevoir que les tuiles faitières se décollent et que les tuiles de couvert glissent. Elles sont posées sur des plaques de Flexoutuile et ne sont pas crochetées.

La couverture de la toiture principale, est très abimés. L'étanchéité existante encore actuellement est due seulement aux plaques de flexoutuile en place. Mais les tuiles canal en place dessus glissent et laisse apparaître ce flexoutuile qui va s'abîmer très rapidement. De plus toutes les tuiles bâties se décollent. En effet le scellement se désagrège.

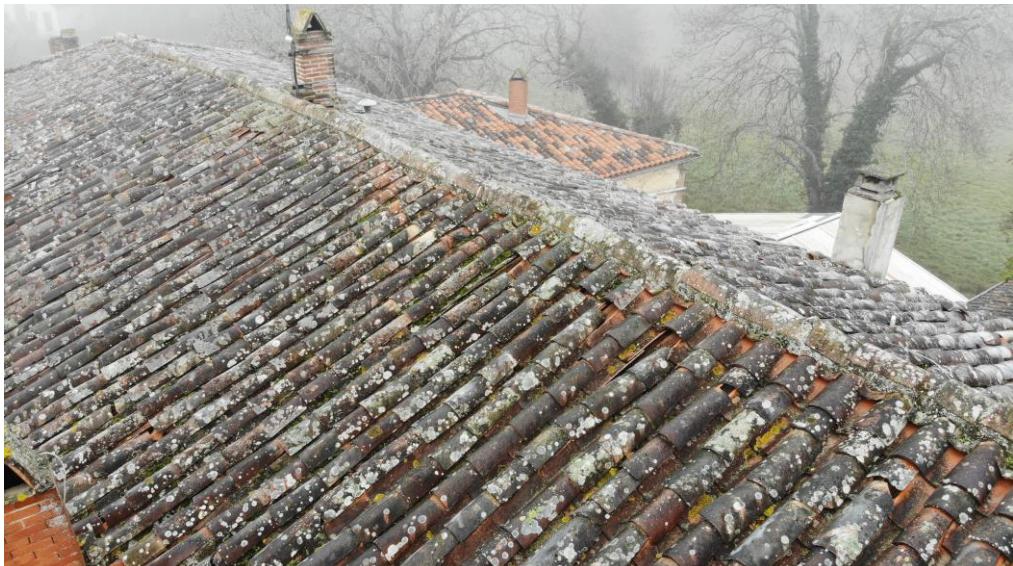
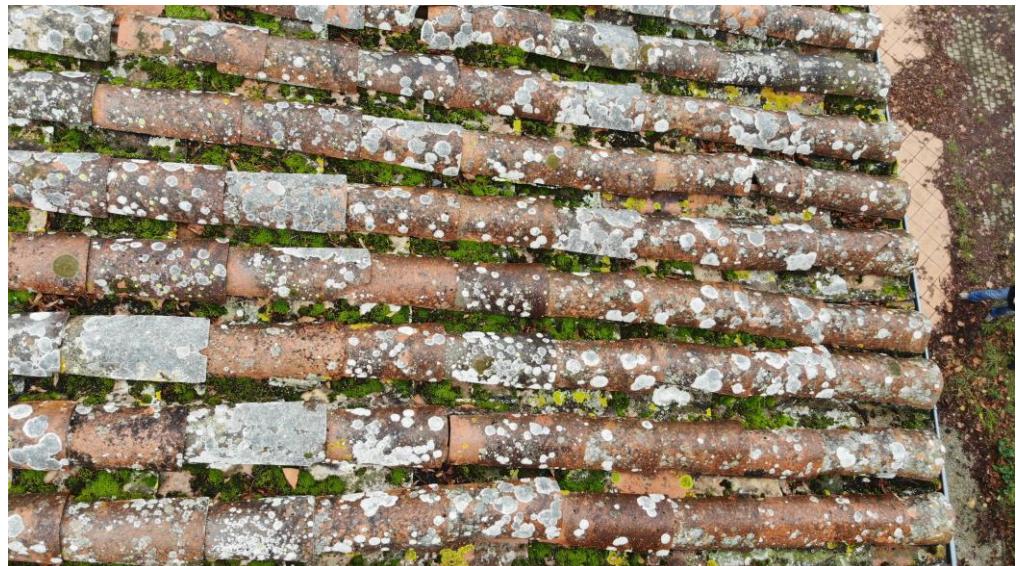
Cette couverture en tuile canal est très sale et plein de mousse. Je ne sais pas si les tuiles sont récupérables ou pas.

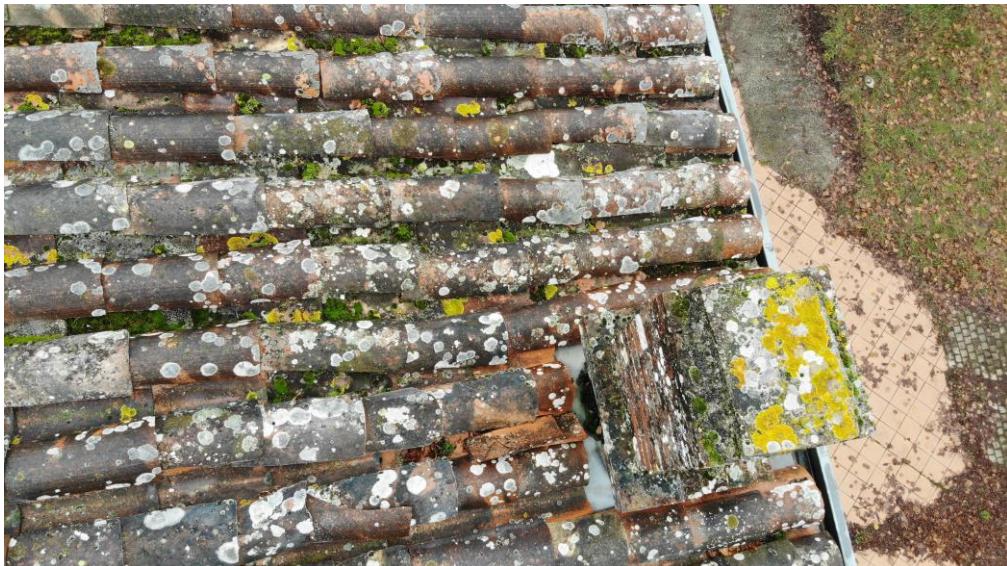
Des cheminées existantes en toiture sont bouchées et donc il serait raisonnable de les démolir.

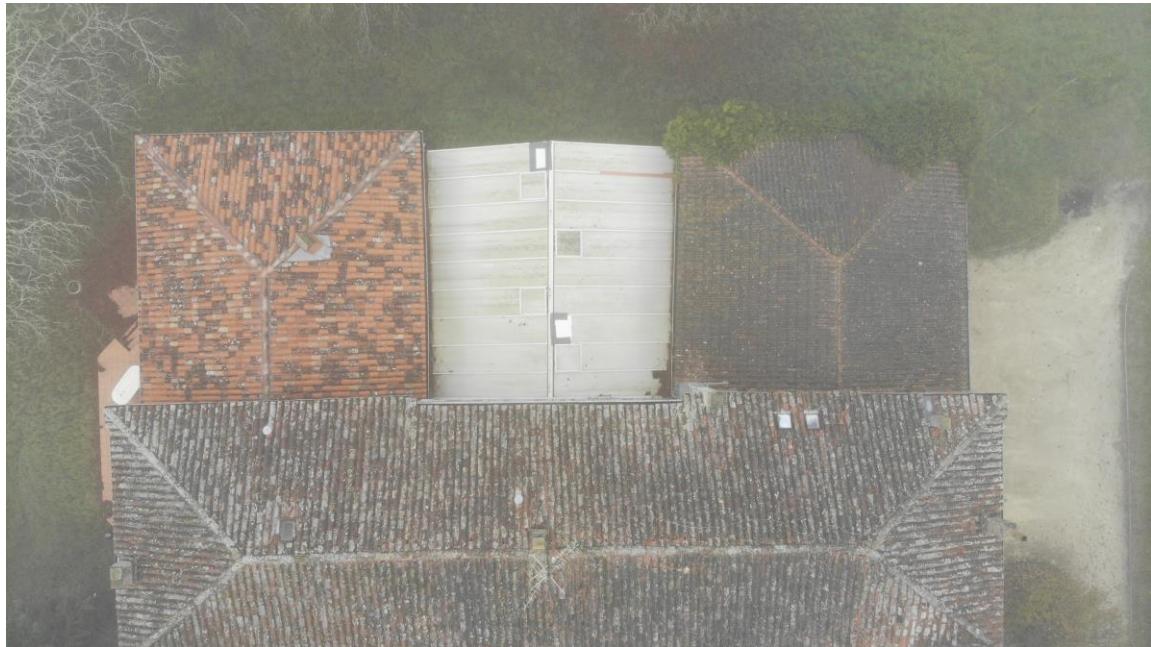
La partie gauche a été rénové il y a quelques années, c'est une couverture en tuile canal à talon neuves dessous et de récupération en chapeau. Les de récupération, il y des vieilles et des vielles neuves

La charpente bois est en très bon état.

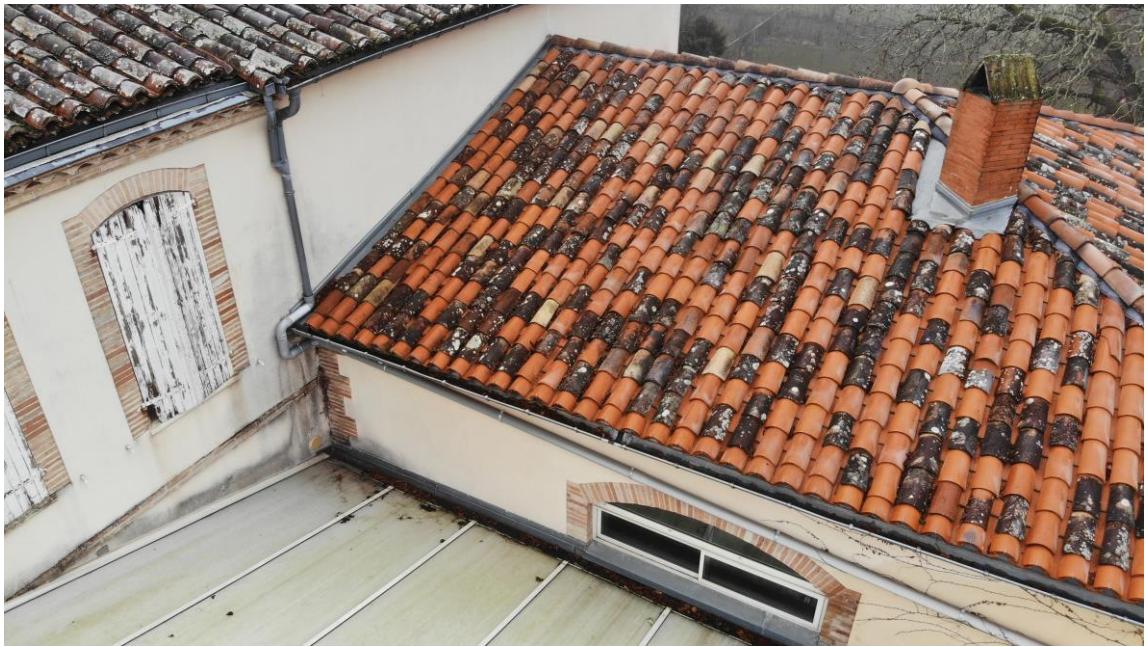
Concernant la zone centrale, elle abrite la piscine intérieure et est en polycarbonate, les cheneaux latéraux sont en mauvais état et très sale.

Concernant la toiture au-dessus de la piscine, structurellement je n'ai pas pu la voir, mais les plaques de couverture sont HS, microporé par la grêle. Les cheneaux sont en mauvais état et très sales.

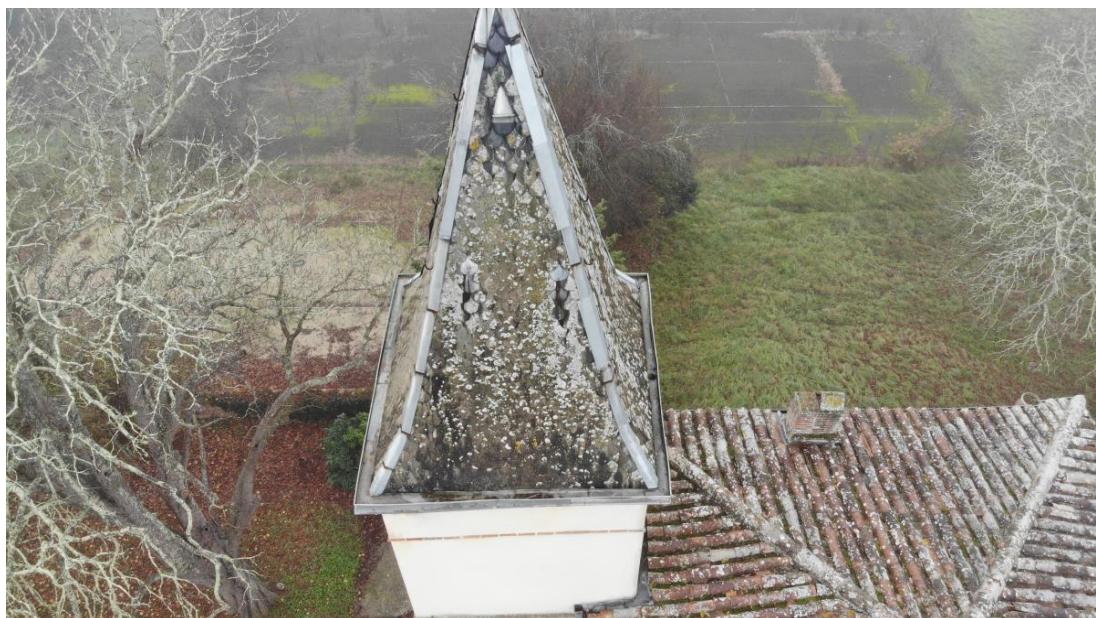
Les deux tours sont couvertes en ardoises en écaille de poisson. Sont-elles réellement en ardoises naturelles ou amiantées il est difficile d'y répondre avec ces simples photos.

Un cheneau en zinc sert de récupération des eaux pluviales et le cheneau et descentes EP sont très vétustes.

Les arêtiers sont habillés en zinc, ils ne tiennent plus et glissent. On peut voir sur que des éléments en zinc ont été remis en place de façon provisoire.

L'épis de faitage est également très vétuste

Les ardoises sont perforées à plusieurs endroits et ne sont plus étanches. De plus plusieurs glissent.

Les deux tours latérales. La charpente n'a pas pu être vu et donc impossible de répondre sur son état. Par contre la zinguerie et les ardoises en place sont abimés et irrécupérable.
