Rapport de mission de repérage des matériaux et produits contenant de l'amiante pour l'établissement du constat établi à l'occasion de la vente d'un immeuble bâti (Listes A et B de l'annexe 13-9 du Code de la Santé publique)

Numéro de dossier : 2021-02-05-EPFL
 Date du repérage : 10/02/2021

Adresse	Rue : 85, rue Frédéric CHOPIN Bât., escalier, niveau, appartement n°, lot n°: Lot numéro Non communiqué, Code postal, ville : 31200 TOULOUSE Section cadastrale BI 831, Parcellle numéro 110,
Périmètre de repérage : Toutes parties accessibles sans démontage ni destruction Nb. de niveaux : 2 Nb. de bâtiments : 1
Type de logement : Fonction principale du bâtiment : Date de construction : Immeuble complet 2 niveaux Autres < 1949

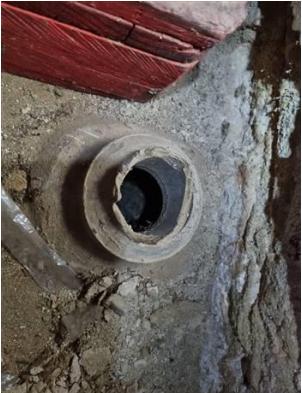
Localisation	Identifiant + Description	Conclusion (justification)	Etat de conservation** et préconisations*	Photo
Partie commune RDC - Garage	<p>Identifiant: M001 Description: Conduit en fibres-ciment <u>Composant de la construction:</u> 6 - Conduits et accessoires intérieurs - Conduits de fluides (air, eau, vapeur, fumée, échappement, autres fluides) <u>Partie à sonder:</u> Conduit en fibres-ciment <u>Liste selon annexe.13-9 du CSP:</u> B <u>Localisation sur croquis:</u> M001 <u>Sondage:</u> Sonore, Frottis</p>	<p>Présence d'amiante (Sur jugement de l'opérateur)</p>	<p>Matériau dégradé (étendue ponctuelle)</p> <p>Résultat: AC1**</p> <p>Préconisation: Il est recommandé de réaliser une action corrective de premier niveau.</p>

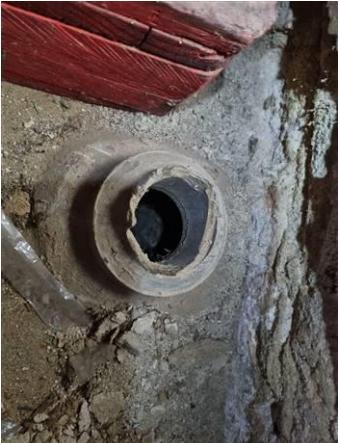
<p>Photo n° PhA002 Localisation : Partie commune RDC - Garage Ouvrage : 6 - Conduits et accessoires intérieurs - Conduits de fluides (air, eau, vapeur, fumée, échappement, autres fluides) Partie d'ouvrage : Conduit en fibres-ciment Description : Conduit en fibres-ciment Localisation sur croquis : M001</p>

Conduit en fibres-ciment (Partie commune RDC - Garage) pour lequel il est recommandé de réaliser une action corrective de premier niveau.*

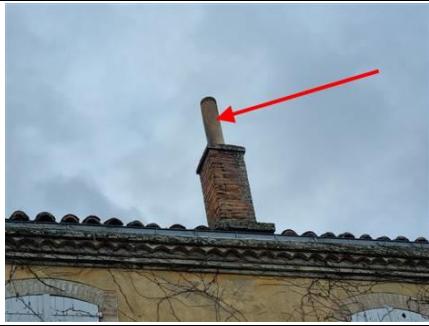
Localisation	Identifiant + Description	Justification	Etat de conservation et préconisations	Photo
Extérieur - Toiture	<p>Identifiant: M002 Description: Conduit en fibres-ciment <u>Composant de la construction:</u> 6 - Conduits et accessoires intérieurs - Conduits de fluides (air, eau, vapeur, fumée, échappement, autres fluides) <u>Partie à sonder:</u> Conduit en fibres-ciment <u>Liste selon annexe.13-9 du CSP:</u> B</p>	<p>Materiaux inaccessibles</p>	<p>Résultat: EP**</p> <p>Préconisation: Il est recommandé de réaliser une évaluation périodique.</p>

<p>Photo n° PhA004 Localisation : Extérieur - Toiture Ouvrage : 6 - Conduits et accessoires intérieurs - Conduits de fluides (air, eau, vapeur, fumée, échappement, autres fluides) Partie d'ouvrage : Conduit en fibres-ciment Description : Conduit en fibres-ciment</p>

Conduit en fibres-ciment (Extérieur - Toiture) / Matériaux inaccessibles)
