## DIAGNOSTIC DES TOITURES

Château Paleficat  
Rue Frédéric Chopin  
31200 TOULOUSE

MAIRIE DE TOULOUSE  
1, Place du Capitole  
31000 TOULOUSE

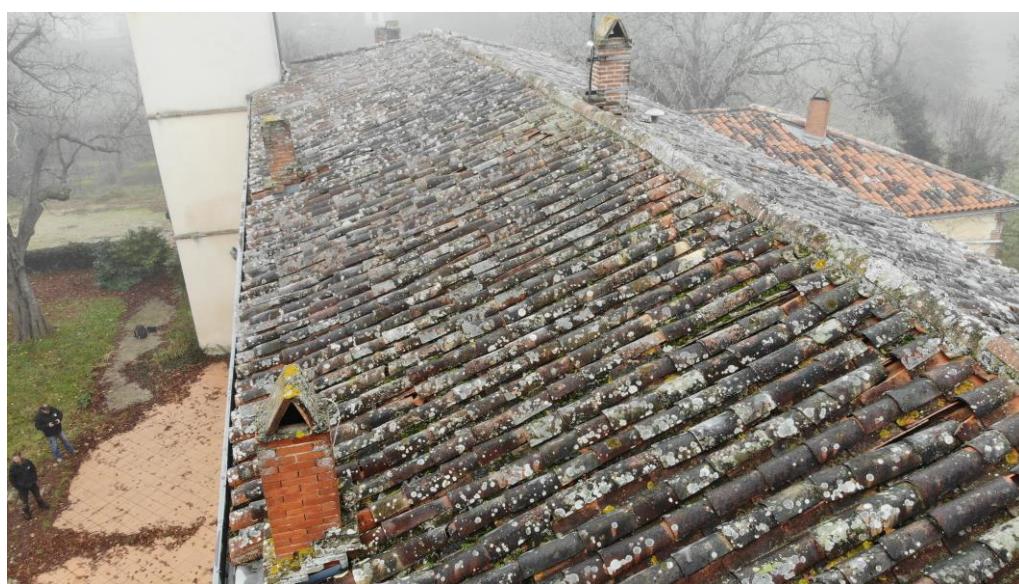
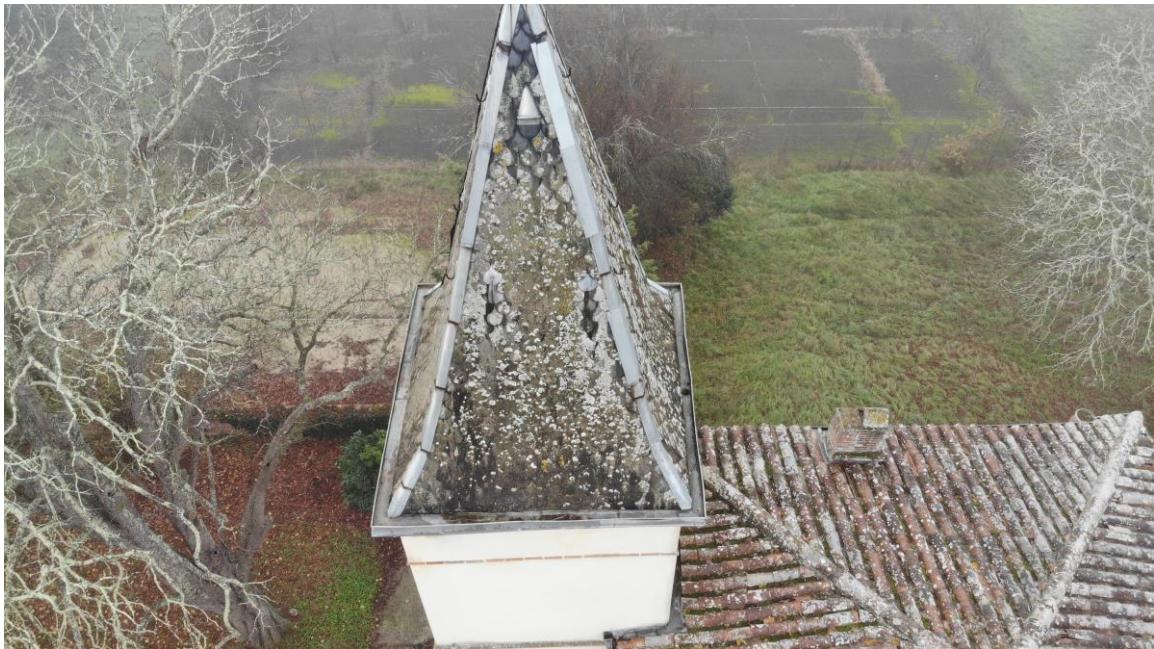
Les toitures de certaines zones (Photo n°01) présentent :

- une couverture en tuiles canal sur plaque flexoutuile
- les faîtages et les arêtiers sont maçonnés
- une zinguerie en zinc
- une charpente traditionnelle bois
- Les tours sont couvert en ardoises en écaille  
Quelle est la nature des ardoises, je ne sais pas ardoises naturelles, amiante ?

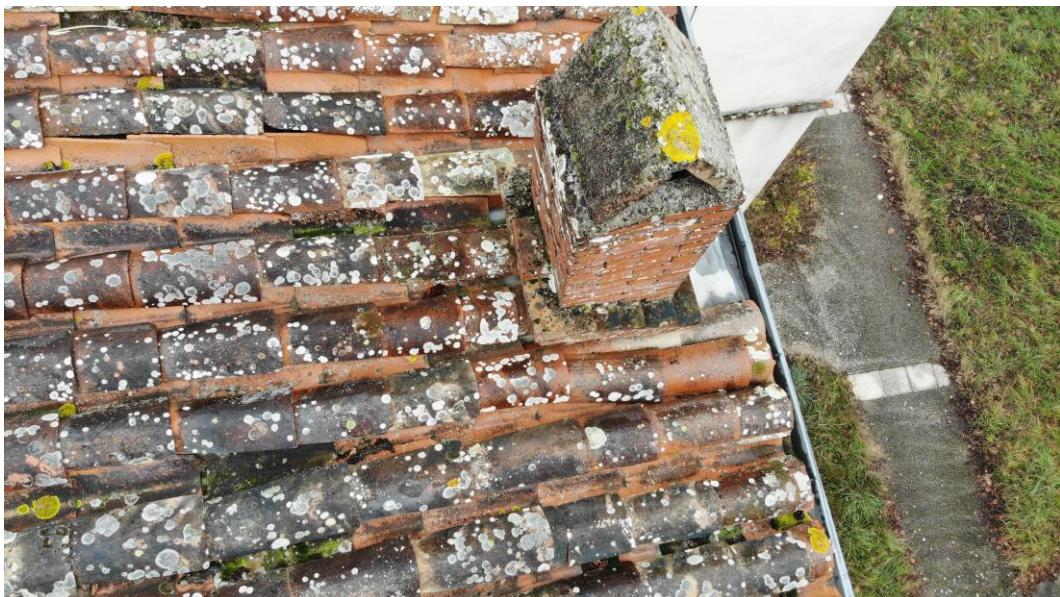
Des cheminées existantes en toiture sont bouchées et donc il serait raisonnable de les démolir.

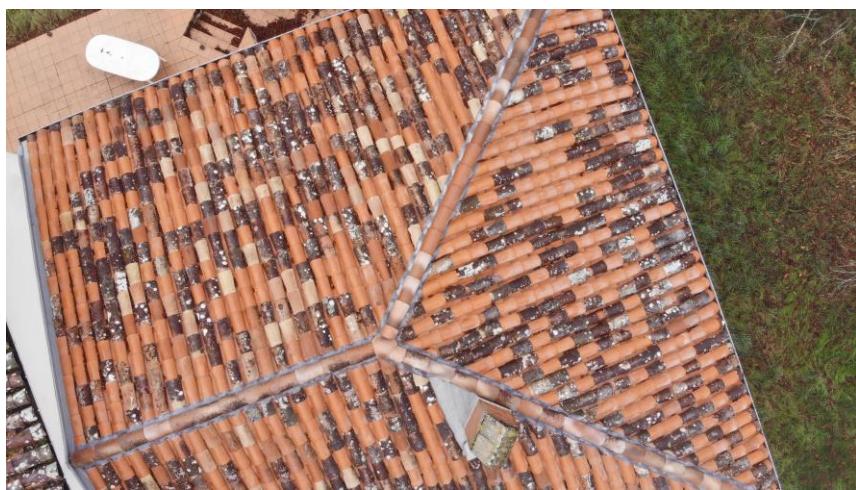
La partie gauche a été rénové il y a quelques années, c'est une couverture en tuile canal à talon neuves dessous et de récupération en chapeau. Les de récupération, il y des vieilles et des vielles neuves

La charpente bois est en très bon état.

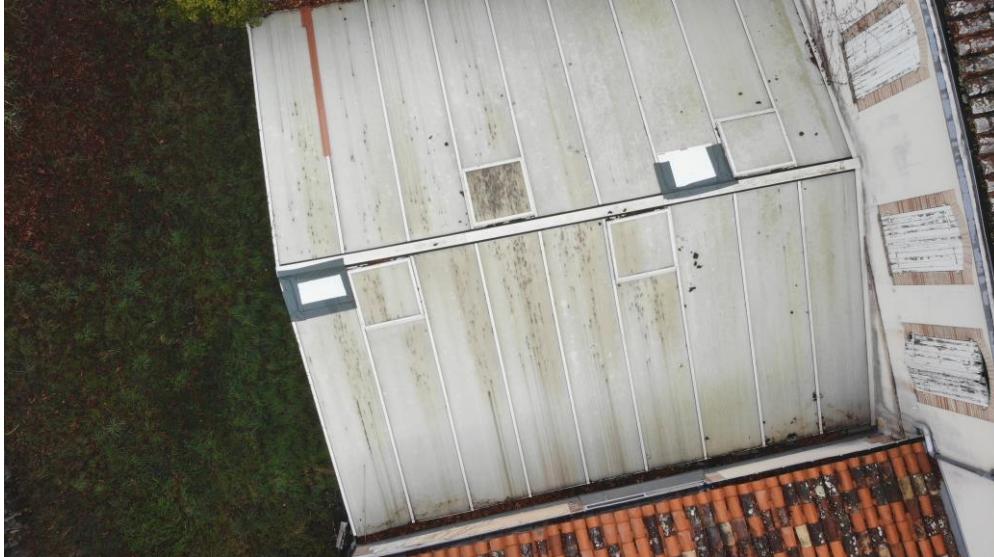
Concernant la zone centrale, elle abrite la piscine intérieure et est en polycarbonate, les cheneaux latéraux sont en mauvais état et très sale.

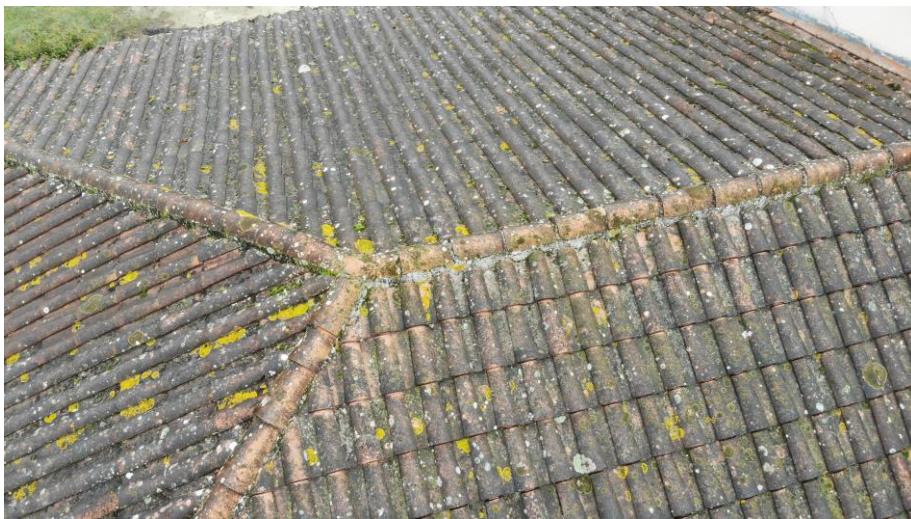
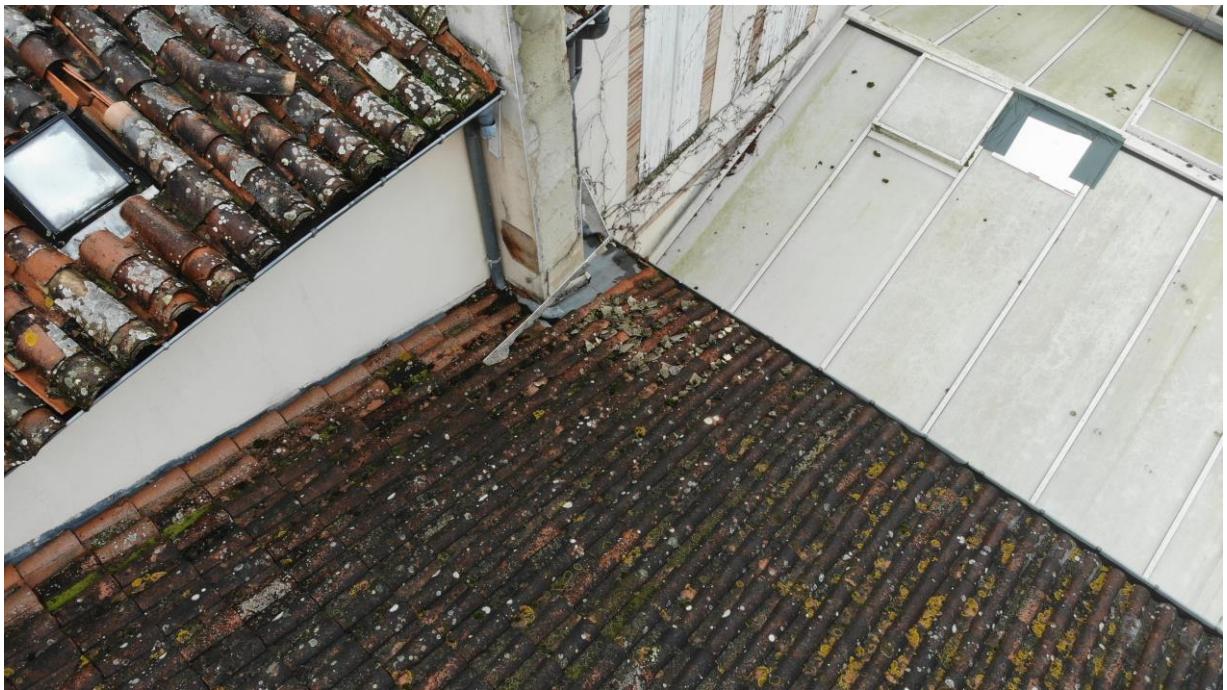
La partie de droite est en tuile canal et est également en très mauvais état,
